**Delrapport for de arkæologiske forundersøgelser på
motorvejsstrækningen Brande-Give, etape 6760.
VKH 7098 Give-Brande, Motorvej.
KUAS J.nr.: 2008-7.24.02/ VKH-0031**

**Stednr. 17.08.13: Thyregod sogn, Nørvang herred, Vejle amt.
Stednr. 17.08.04: Give sogn, Nørvang herred, Vejle amt.**

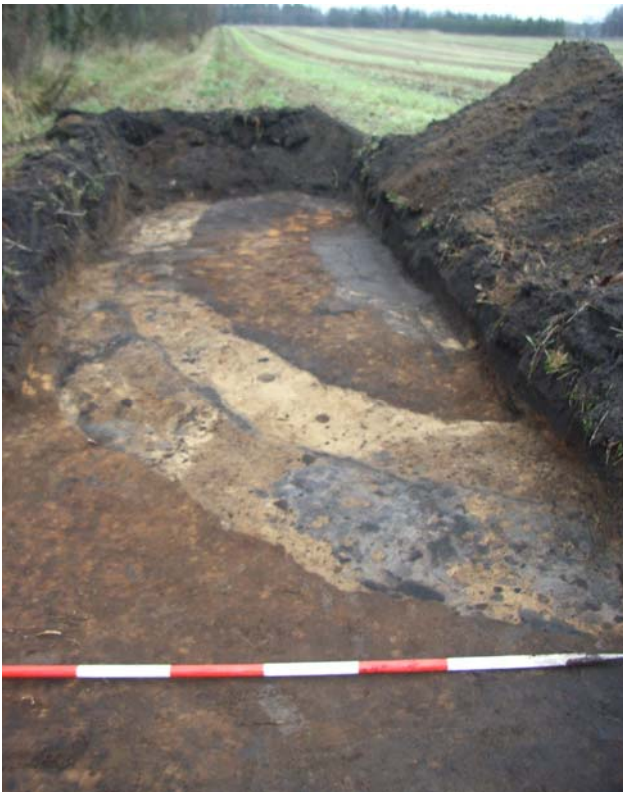
Fig. 1

Det er indtil videre lykkedes at påvise en flot bevaret gravhøj (sb. 245) ved st. 4.3 (fig. 1) samt en mulig jordfæstegrav på et højt bakkedrag ved st. 4.8. Mellem st. 4.7 og 5.1 blev der observeret forskellige spredte anlægsspor, i form af en kogestensgrube og nogle stolpehuller.

Gravhøj – sb. 245. På billedet ses dele af centralgraven i midten med den omgivende ringgrøft. Både ringgrøften og centralgraven ser ud til at være flot bevaret

Det er gravhøjen sb. 245 ved st. 4.3. Selve ringgrøften og centralgraven ser ud til at være meget godt bevaret, (se fig. 1). En undersøgelse vil forhåbentlig kunne give en detaljeret viden omkring opbygningen af et sådant gravanlæg. Naturvidenskabelige analyser kunne også bidrage med ny viden. Gravhøjen ligger i vejtraceéts østlige udkant. Det indebærer, at man ved en udgravning af gravhøjen må gå lidt ud over vejtraceéts grænse, se T3.
