# VIKINGETIDSBROEN I RAVNING ENGE

– en kort gennemgang af broens konstruktion

Rapporten præsenterer en kort faglig gennemgang af konstruktionen af vikingetidsbroen i Ravning Enge. Den er skrevet i efteråret 2011 af arkæologisk naturvejleder Katrine Lewinsky Moestrup fra Vejleegnens Museer. Formålet med gennemgangen er at belyse broens baggrund samt inddrage de nye udgravningsresultater. Baggrunden herfor er opførslen af en ny rekonstruktion af vikingetidsbroen i efteråret 2011.

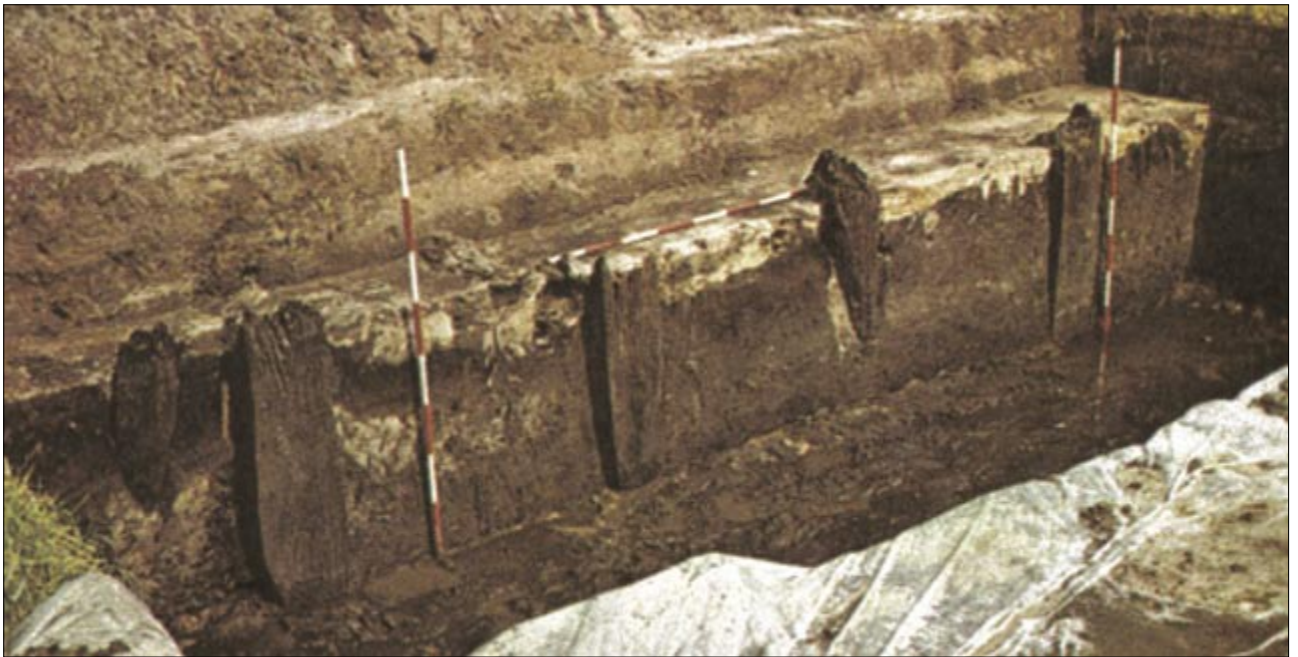
*Øverst, foto af bærende stolper.*

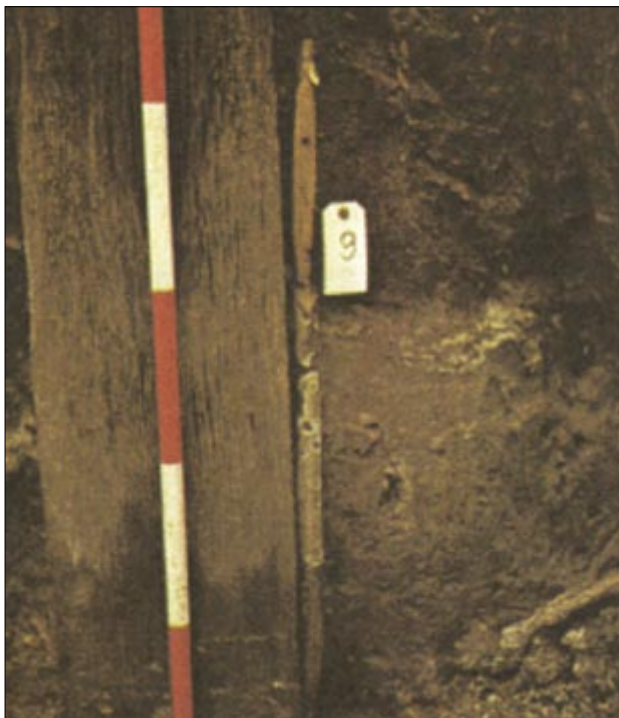
*Til venstre, foto af hasselkæp brugt som landmålerstok*

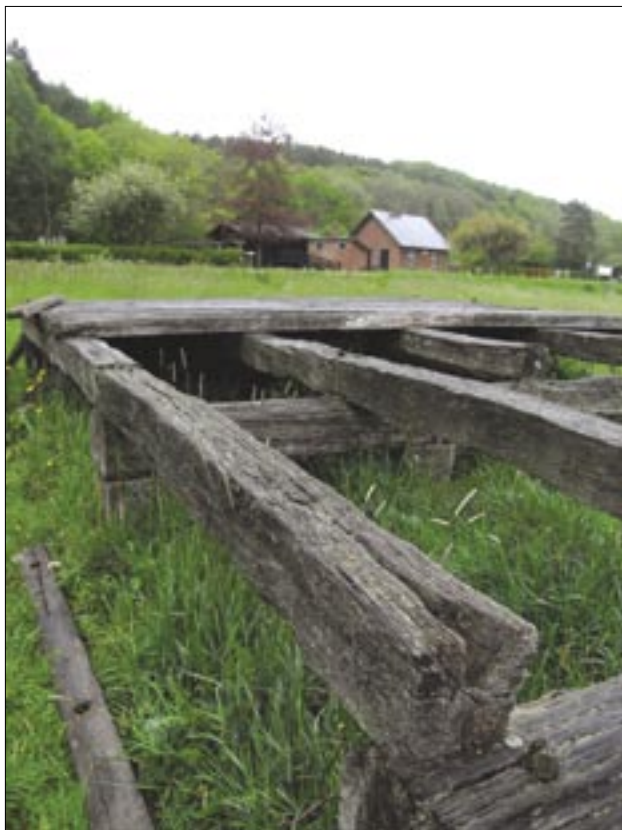
Rekonstruktionen fra 1985  
Foto: Vejle Museum 2011

Den nuværende rekonstruktion er opført i 1985 som et beskæftigelsesprojekt i den daværende Egtved Kommune (Jørgensen og Møller 1999:74). Tømrermester Henry Nielsen, Fredsted ledede arbejdet, der blev udført af arbejdsløse unge. Formålet med at opføre rekonstruktionen var primært at give Egtved Kommune en turistattraktion, da mange historieinteresserede kørte forgæves til Raving (Grib 1985). Desværre har det ikke været muligt at fremskaffe detaljerede informationer om processen omkring rekonstruktionens opførelse. Derfor kendes baggrunden for målene på rekonstruktionen ikke, men tabel 1 viser resultatet af en opmåling. Nationalmuseet var dengang involveret i projektet bl.a. med undersøgelser af, hvor længe den rekonstruerede bro ville holde (Lind 1985).

Rekonstruktionen består af to dele, en nordlig og en sydlig, placeret umiddelbart øst for det oprindelige broforløb. Broen er opført i friskældet eg, der er fældet og tilhugget med økse. Rekonstruktionen er opført inden udgravningerne i 1990'erne af Mogens S. Jørgensen, hvor man fandt dele af broens øverste konstruktion. Derfor er målene på kørebaneplyankerne (10x10 cm) for små. Efter opførelse af rekonstruktionen blev der fra mange sider rettet henvendelse til Vejle Museum med ønsket om en

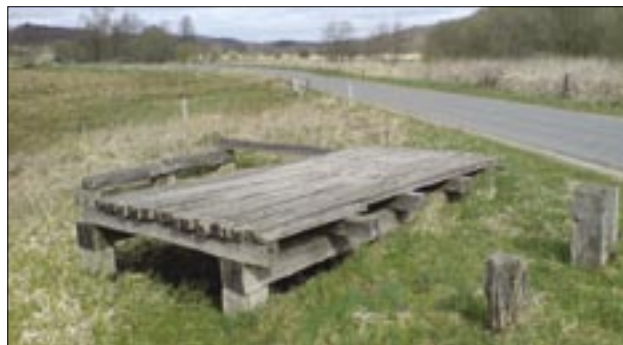
Den sydlige rekonstruktion fra 1985  
Foto: Vejle Museum 2011

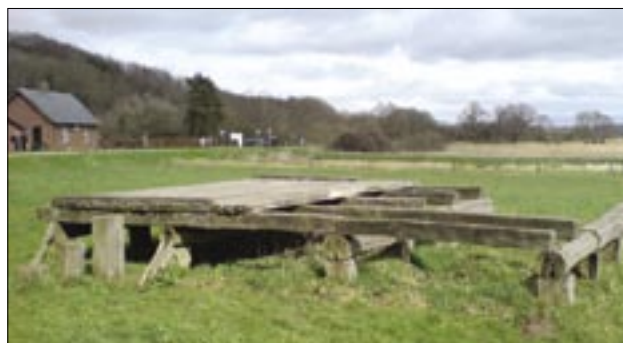
Den nordlige rekonstruktion fra 1985  
Foto: Vejle Museum 2011

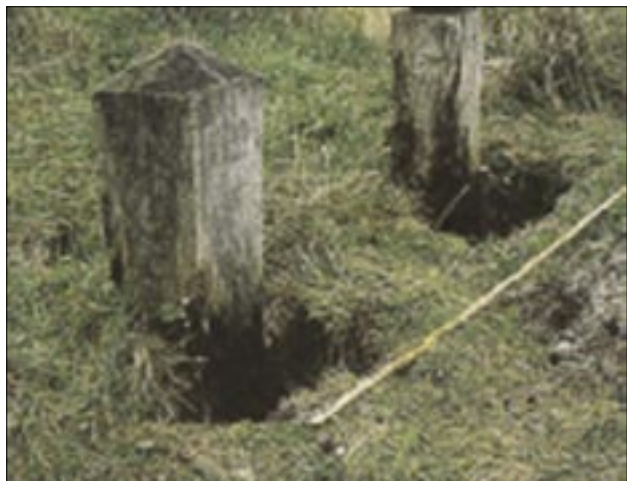
Udgravning af bærende stolper. Foto: Jørgensen 1998

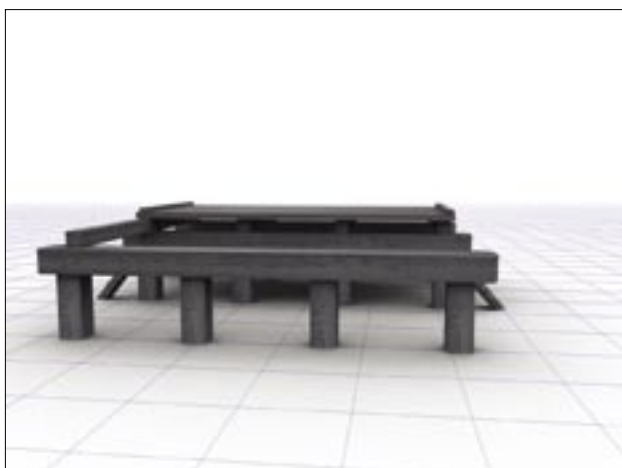
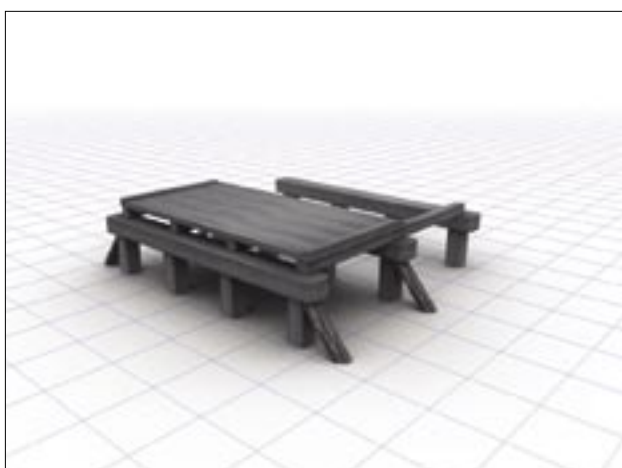
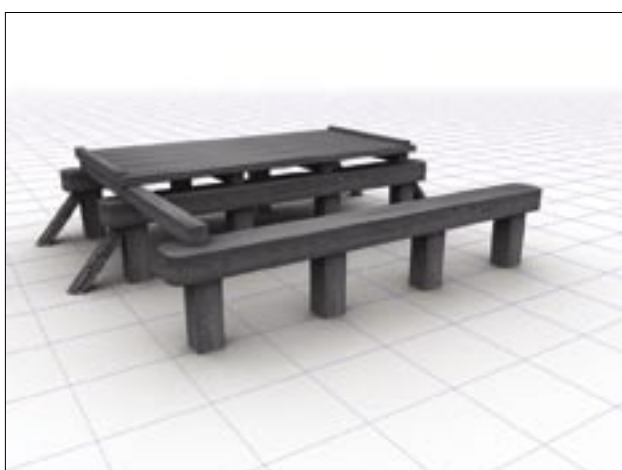
*Den sydlige del af Ravingbroen, Tegning: Peter Jensen*

Længde	Bredde	Tykkelse
Bærende stolper	200	30	30
Tværdrager	550	50	30
Strøer	235	20	20
Køreplanker	500	50	10
Støttestolper	150	30	30
Liste	235	12	6

Se bilag 1 for tegninger.
